**ANALISA PENYEBAB KEBOCORAN KAMAR
MESIN PADA KM. NUSANTARA AKBAR.**

Rachmat Gunawan
NRP. 4213 100 058

Departemen Teknik Sistem Perkapalan
Fakultas Teknologi Kelautan
Institut Teknologi Sepuluh Nopember
Surabaya 2017

**LEAK CAUSES ANALYSIS IN THE ENGINE ROOM OF KM.
NUSANTARA AKBAR**

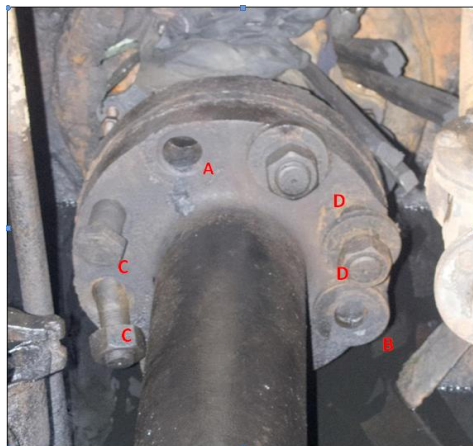
Gambar II.2. Kondisi kopling KM. Nusantara Akbar.
(Sumber : Laporan Kejadian KM. Nusantara Akbar,
KNKT, 2016)

Pada sistem perporosan KM. Nusantara Akbar menggunakan sistem pelumasan air laut. Menurut analisa sementara dari KNKT ditemukan beberapa kerusakan dan kegagalan pada beberapa komponen yang menyebabkan poros *propeller* mengalami defleksi, seperti pada gambar II.2 dibawah ini.

1. 1 buah baut kopling tidak berada pada tempatnya (A).
2. 1 buah baut kopling patah (B)
3. 2 buah hamper terlepas, kemungkinan putus ditengah
4. 2 buah baut masih terpasang tetapi ada tambahan ring, seharusnya tidak boleh.
5. 2 buah yang berada dibagian bawah tidak terlihat pada gambar ini.
6. Melihat pengikatan baut pada kopling poros ini, kemungkinan bukan baut pas.

Dari data lapangan yang didapat oleh KNKT bahwa terdapat salah satu baut *flanges* yang lepas, seperti pada gambar II.2.

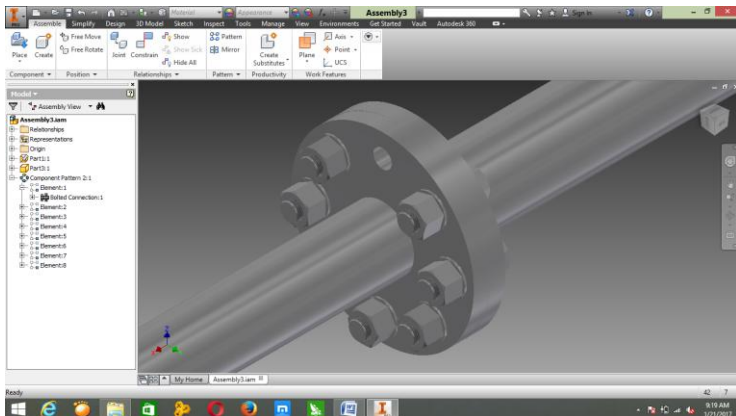
Gambar IV.18. Kondisi poros dengan 7 baut.

Dari hasil diatas dapat disimpulkan, bahwa dengan 7 baut seperti pada gambar IV.18 akan menghasilkan tegangan geser maksimal sebesar 2,230 Mpa dan gaya yang bekerja sebesar 10.782,31 N, sedangkan dengan 8 baut seperti pada gambar IV.19 akan menghasilkan tegangan geser maksimal sebesar 1,951 Mpa dan gaya yang bekerja sebesar 9.434,531.N Sedangkan pada kondisi normal gaya yang bekerja sebesar 9.434,531.N dan tegangan geser 1,951 Mpa. Jadi, kesimpulan dari penyebab baut yang patah adalah gaya yang bekerja telah melampaui batas yang diijinkan, yaitu 10.782,31 N dan tegangan geser 2,230 Mpa.
